PUESTA EN VALOR DEL MUSEO CASA PADILLA

Rubio, R. – Cuezco, M. L.

Instituto de Historia y Patrimonio. FAU. UNT. Tucumán – Argentina
mlaurac@hotmail.com – rairub@arnet.com.ar

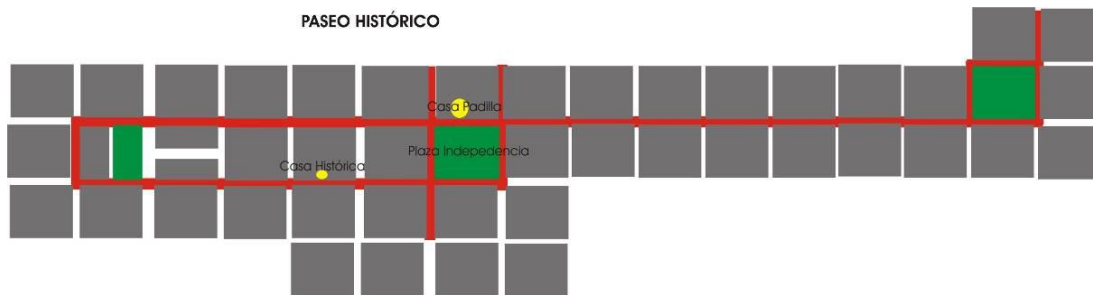
Figura 4. En la actualidad se creó el Circuito Paseo Histórico, la Casa Padilla se encuentra inserta en este itinerario de 33 de edificios destacados del área fundacional. Los puntos más importantes son la Casa Histórica y la Plaza Independencia y su entorno.

La ubicación de la Casa dentro de la trama urbana es tan destacada como conflictiva. La exposición a la polución producto del tránsito vehicular, el uso de sus escalinatas para el resguardo y los daños provocados por las protestas ciudadanas afectan al inmueble, sobre todo a su fachada. Por otro lado, los ruidos molestos y por momentos la difícil accesibilidad son otros inconvenientes que perturban su funcionamiento como museo. En contraposición a todo esto, se debe considerar su inclusión dentro del circuito definido como *Paseo Histórico* que une la Casa Histórica con la Plaza Mayor y sus más destacadas construcciones. Esta propuesta, además de reconocer la significación de la Casa, le brinda contención al Monumento que deja de ser para el ciudadano o el turista una obra aislada, para formar parte de un área con valores compartidos (Fig. 4).

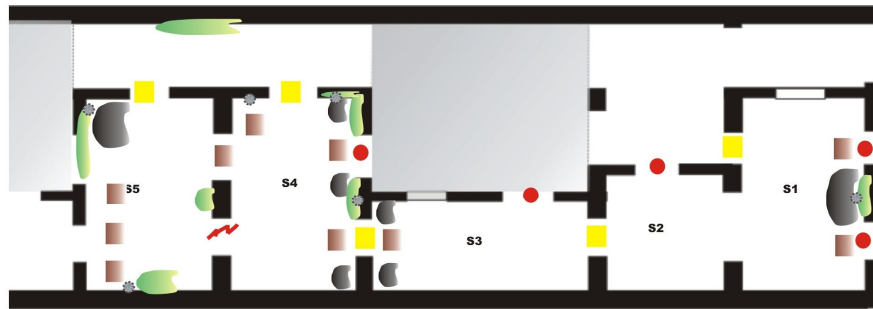
Mapeo de patologías de mayor gravedad

Grietas
-

Deterioro por humedad
-

Desajuste de carpinterías y alto grado de degradación en la madera
-

Alta degradación de la pinotea

Figura 5. Mapeo de lesiones que registra los daños a nivel general y de mayor impacto en los elementos constructivos

- Recuperación de la estructura principal y la tirantería
- Reposición de las piezas afectadas por agentes orgánicos
- Reintegración de los componentes estructurales en buen estado, sustitución total de las chapas de zinc y sus elementos de fijación
- Reemplazo de las canaletas y desobstrucción del sistema de bajadas
- Limpieza y consolidación de mampostería de cierre. Reposición de mortero de asiento. Hidrofugación
- Verificación integral de su funcionamiento

- Cateos para la determinación de las distintas capas de pintura existentes y definición de los colores originarios
- Limpieza de la superficie
- Consolidación de los sectores con fallas mecánicas en muro estructural
- Tratamiento de fisuras en revestimiento: revoques y pintura
- Reposición del revoque disgregado
- Pintura

- Limpieza de las piezas
- Recuperación de marcos y hojas
- Restitución de hojas y piezas faltantes
- Reposición de elementos de accionamiento y cierre
- Reposición de vidrios y de su sistema de soporte
- Eliminación de insertos y reparación parcial de sectores dañados
- Pintura
